FRAGILITA' INDOTTA DA CARBURAZIONE E DA IDROGENAZIONE NELLA BULLONERIA A.R.

Giorgio Scavino "Politecnico di Torino".

Elio Gianotti "Trattamenti Termici Ferioli e Gianotti S.p.A." Rivoli –Torino.

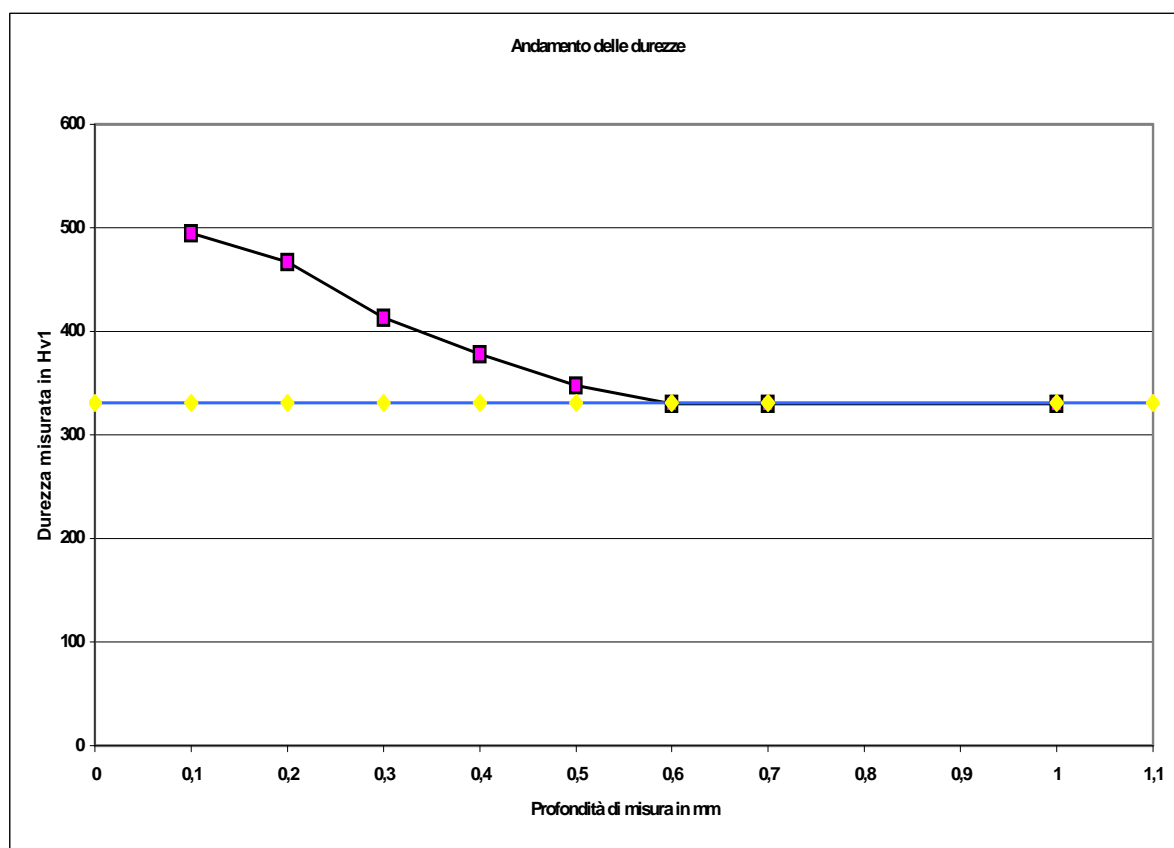
A seguito di esami di laboratorio per accertare le cause delle rotture si era evidenziato che i tiranti si erano carburati per una profondità totale di circa 0.6 mm durante la fase di riscaldamento per la tempra (vedi diagramma 1).

Il carbonio superficiale è risultato pari a 0.87 %.

Diagr.1 Andamento della durezza corticale sui bulloni carburati durante il riscaldamento di austenitizzazione a 850°C per due ore, con successiva tempra in olio e rinvenimento a 580°C per quattro ore.

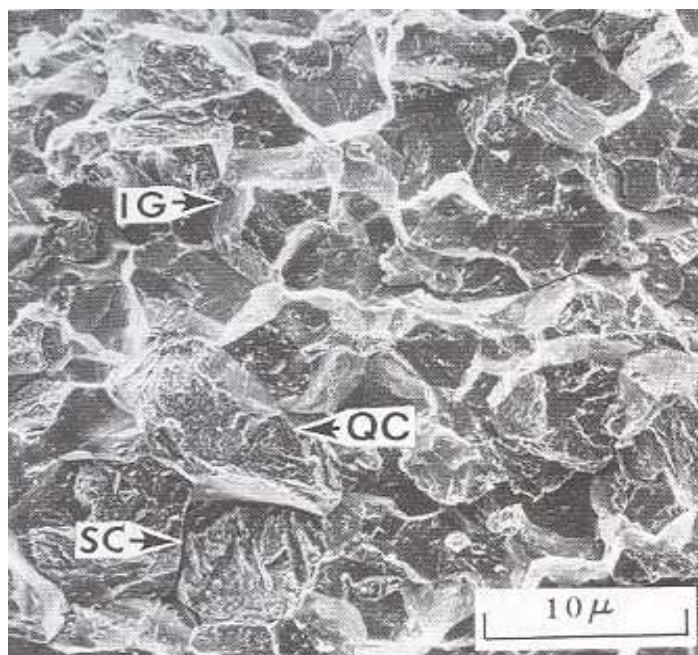
L'esame macro-microscopico non aveva rilevato alcunché di anomalo nella zona di rottura, così pure l'analisi al SEM aveva rilevato semplicemente una frattura fragile di tipo misto, di clivaggio ed intercristallino, che poteva anche essere provocata dalla presenza di H₂ nel reticolo cristallino (vedi fig.1) ma non ha fornito cause certe circa la rottura.

Fig.1 Micrografia al SEM della rottura fragile del tirante. Si può notare nella zona indicata con SC un distacco intergranulare, le altre due frecce indicano delle zone di separazione per clivaggio.
Il tipo di frattura potrebbe essere attribuita alla presenza di idrogeno
