# COGNE

## I DIFETTI DI RETTIFICA

SID - ES.12 - NOVEMBRE 1958

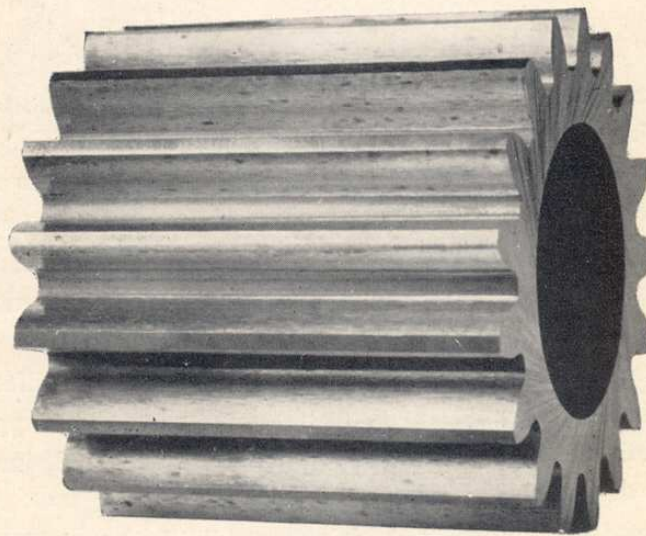
Fig. 1 — Incrinature di rettifica dovute a cattiva esecuzione.

Ingranaggio di acciaio al cromo-nichel cementato e temprato. Dove la mola ha più indugiato, la superficie si è poi velata di ossido, assumendo i colori di rinvenimento (vedere le macchioline scure); su tutta la superficie, il riscaldamento ha ridotto la durezza di circa 200 unità Vickers.

E' noto che la molatura produce, per il taglio di sottili trucioli di metallo e per la loro deformazione plastica, un intenso sviluppo di calore, che viene in parte assorbito dai trucioli e dalla mola ed in parte resta sulla superficie rettificata. Dalla differenza di dilatazioni termiche fra lo strato superficiale e lo strato sottostante del pezzo — conseguenza inevitabile del gradiente di temperatura che si stabilisce fra gli strati stessi — nascono delle tensioni superficiali, che possono superare il carico di rottura del materiale e determinare delle incrinature. In genere tali difetti sono causati da una condotta non corretta della rettifica (figg. 1, 2 e 3).

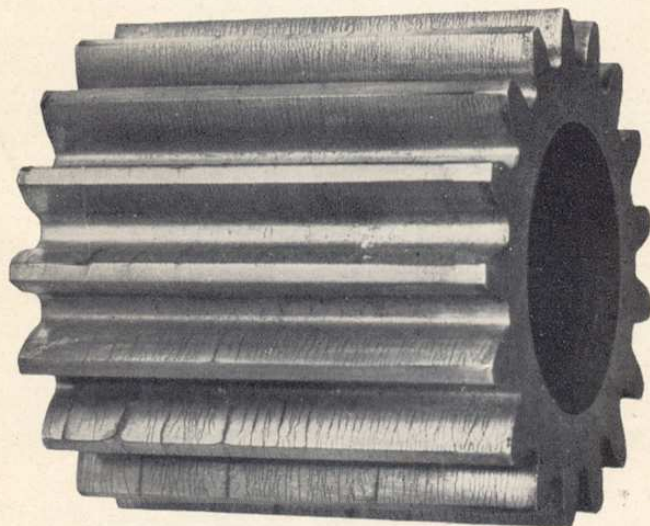
Fig. 2 — Incrinature di rettifica dovute a cattiva esecuzione.

Le incrinature sono visibili ad occhio nudo, ma appaiono evidentiissime, parallele fra loro e normali alla direzione d'avanzamento della mola, sottoponendo il pezzo ad un esame magnetoscopico.

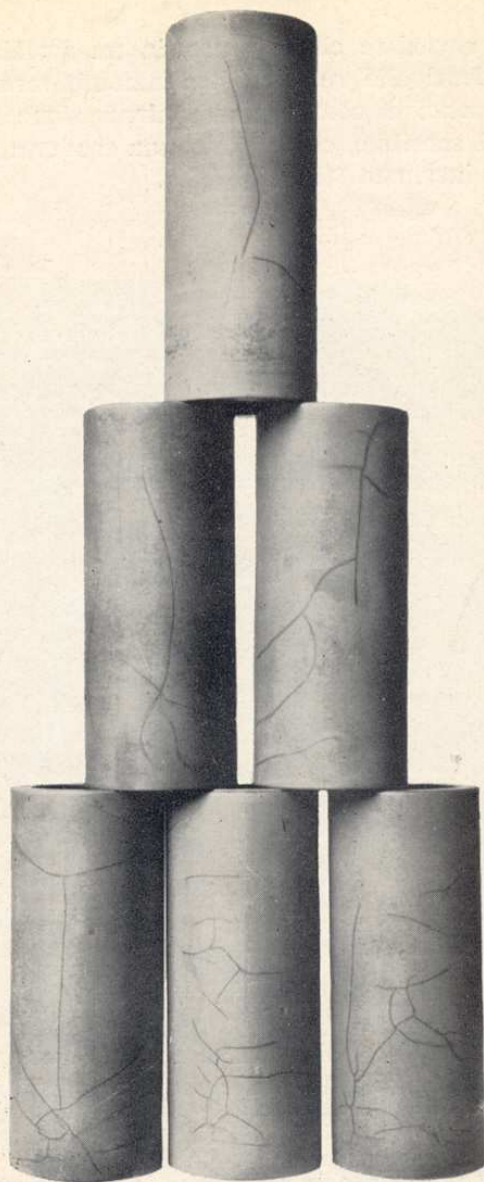
Fig. 3 — Altre incrinature di rettifica dovute a cattiva esecuzione.

Spinotti di acciaio autotemprante al cromo-nichel-molibdeno temprati, rinvenuti a  $200^{\circ}$  e aventi durezza di oltre 600 Vickers. Durante le operazioni di rettifica, l'asse di rotazione dei pezzi non coincideva con quello geometrico. L'eccessiva pressione della mola, sulle pareti sporgenti, ha provocato un principio di riscaldamento che ha abbassato la durezza di circa 30 Vickers e causato una rete di incrinature tipicamente localizzate su una sola metà della superficie esterna.

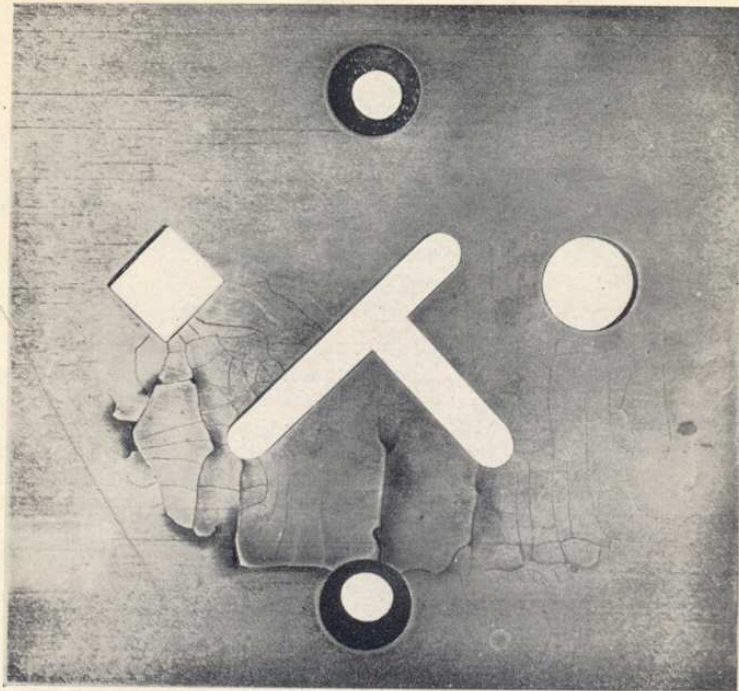
Fig. 4 — Incrinature di rettifica dovute, in parte a cattiva esecuzione e in parte alla fragilità dell'acciaio.

Stampo di acciaio al cromo-tungsteno temprato, non rinvenuto, avente durezza superiori a 900 Vickers, e quindi molta fragilità. Le zone molate presentano colori di rinvenimento, incrinature, squame sollevate e durezza di sole 600 Vickers. La molatura è stata eseguita con pressioni eccessive, come appare evidente dalla profondità dei solchi.

Occorre però ricordare che sovente, in un acciaio temprato, altre operazioni precedenti alla rettifica (trattamento termico, indurimento superficiale per mezzo di cementazione, nitrurazione ecc.) possono rendere il pezzo così sensibile, che perfino una moderata rettifica porterà ad una superficie incrinata (figg. 4, 5 e 6).

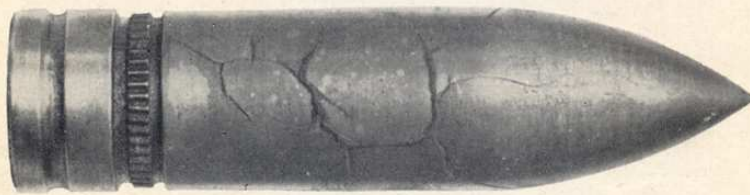
Fig. 5 — Incrinature di rettifica dovute a tensioni interne preesistenti.

Proiettile temprato energicamente in acqua salata, dopo un riscaldamento eccessivo. Le tensioni dovute alla molatura, sommate a quelle di tempra, hanno provocato incrinature già visibili ad occhio nudo e più ancora ad un esame metalloscopico. Però, anche in questo caso, le operazioni di rettifica non sono state ben condotte, poichè la durezza superficiale è scesa di oltre 300 Vickers.

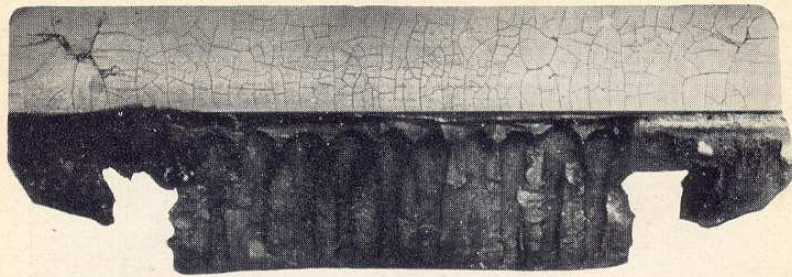
Fig. 6 — Incrinature di rettifica dovute ad eccessiva fragilità della superficie.

Dente di ingranaggio cementato per 30 ore a  $900^{\circ}$ , ricotto, temprato in olio e infine rettificato. La cementazione eccessiva (carburi ipereutectoidi ai bordi dei grani, notevole profondità di penetrazione) e la successiva tempra, non seguita da rinvenimento, hanno reso la crosta superficiale fragilissima. Tuttavia, alcuni denti dello stesso ingranaggio sono rimasti sani, dimostrando che, anche in casi simili, la rettifica può essere eseguita senza inconvenienti.

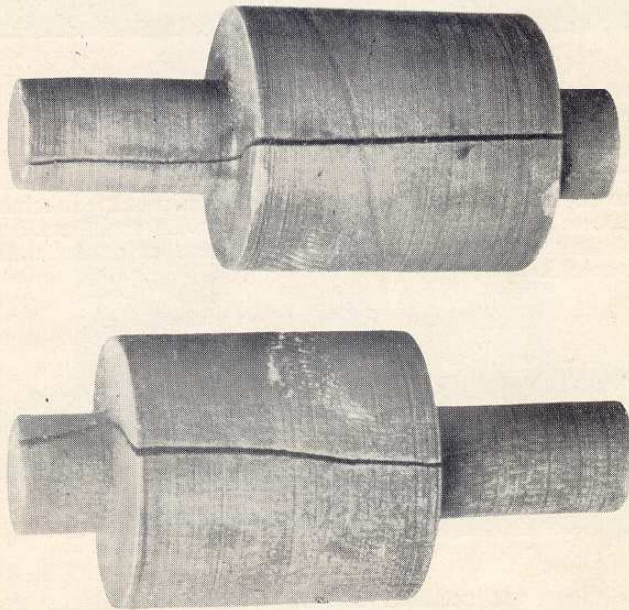
Fig. 7 — Esempio di spaccature di tempra.

Le rotture sono profonde, allargate verso la superficie e con andamento approssimativamente parallelo all'asse del pezzo.

Le spaccature di tempra sono invece sempre larghe, profonde, diritte, poco numerose, in evidente relazione con la forma dei pezzi e la distribuzione delle tensioni, cioè lungo le generatrici dei pezzi cilindrici, lungo le bavature, lungo gli spigoli vivi, attraverso i fori, ecc. (figg. 7 e 8).

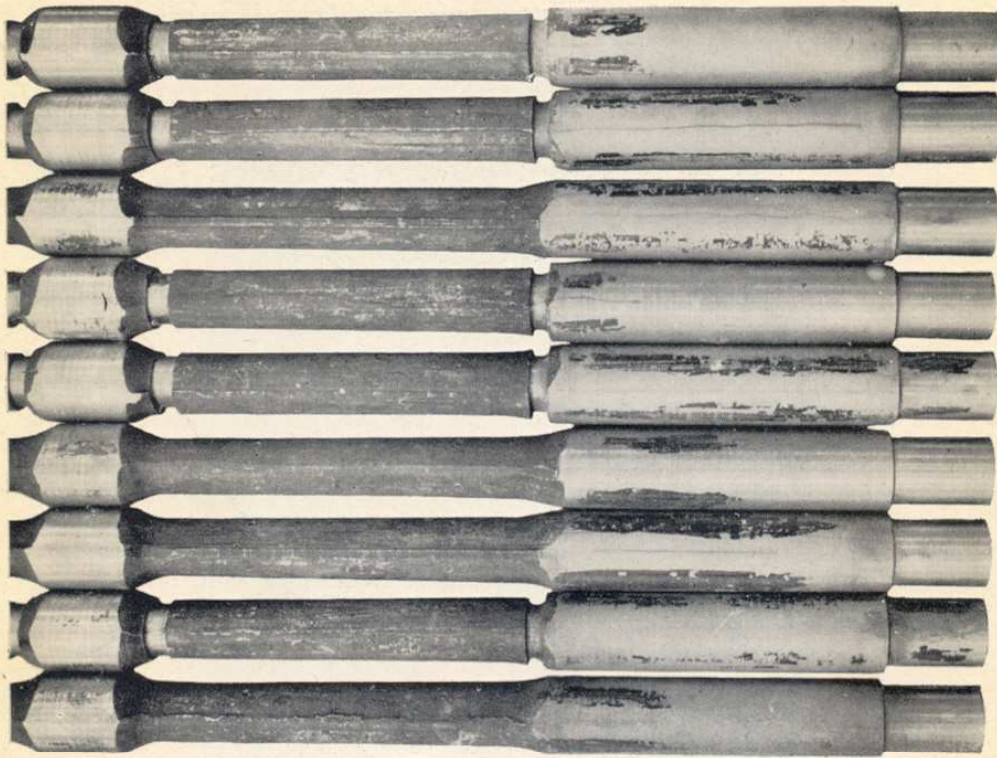
Fig. 8 — Altro esempio di spaccature di tempra.

Tutti i cretti sono in corrispondenza della bava di stampaggio, cioè dove l'acciaio ha subito il maggior tormento di fucinatura.

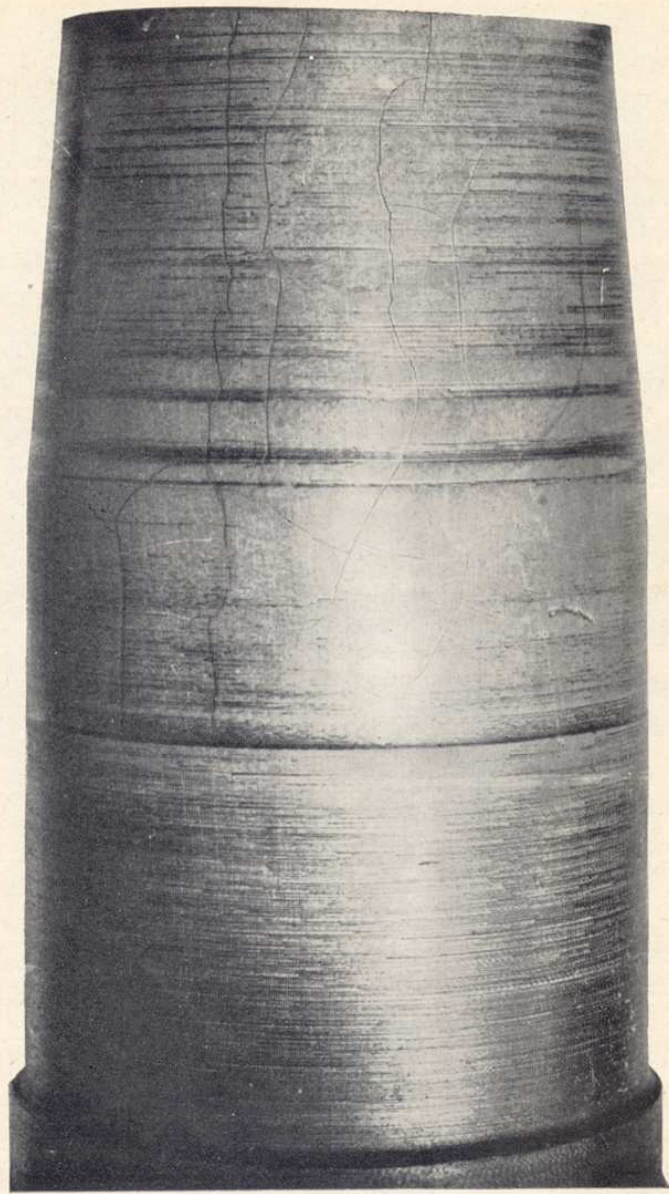
Fig. 9 — **Incrinature dovute a mancato preriscaldamento.**

I cretti sono localizzati nelle parti che furono esposte all'irradiazione del forno; hanno andamento particolare alla superficie, e sono ossidati e decarburati.

Le spaccature per mancato preriscaldamento si distinguono tuttavia dalle altre non solo perchè la loro distribuzione è in relazione alla giacitura dei pezzi nel forno, ma specialmente perchè, in genere, i loro bordi sono orlati da un alone decarburato ed ossidato durante la permanenza nel forno (fig. 9).

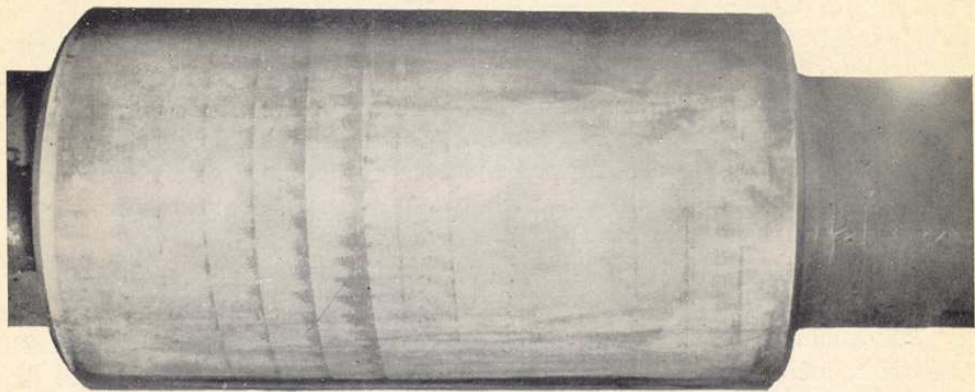
Fig. 12 — Un esempio di fasce di rinvenimento e di martellature della mola.

Questo difetto è caratterizzato da una colorazione causata da una superficie di ossido estremamente fine, formatasi durante l'esposizione istantanea ad alta temperatura. La stessa pellicola di ossido può formarsi con il rinvenimento dell'acciaio a temperature molto più basse, ed in questo caso si forma il colore di rinvenimento. La differenza essenziale, fra bruciatura e colore di rinvenimento, è dovuta alla temperatura in cui si formano. (Vedere le figg. 12 e 13).

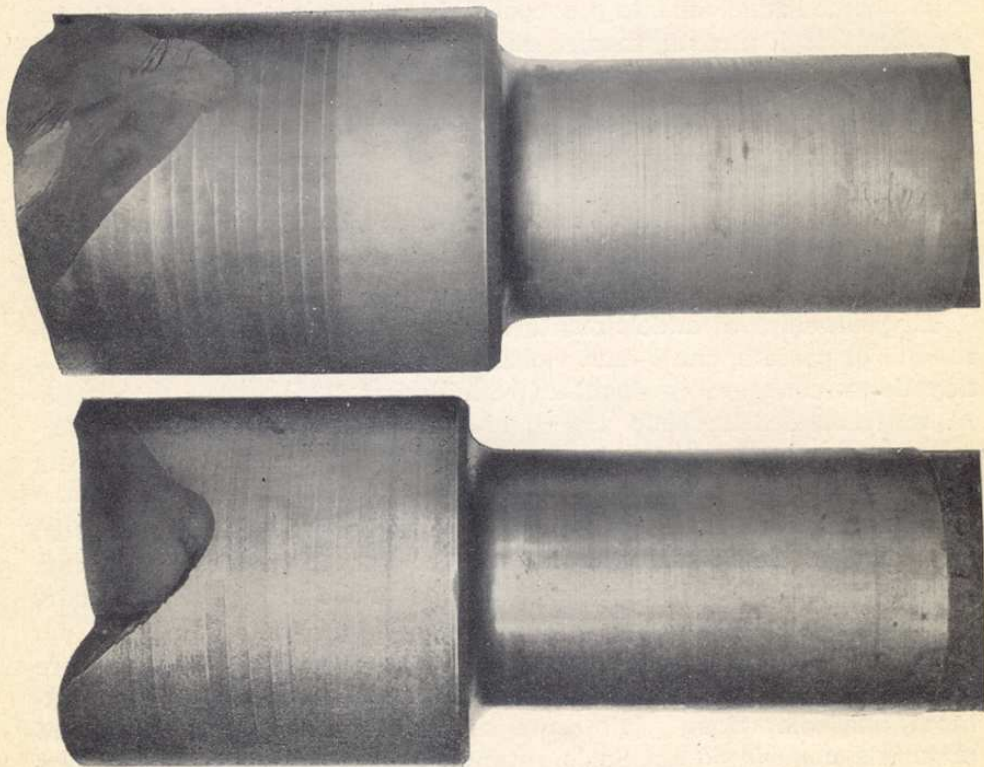
Fig. 13 — Altre fasce di rinvenimento dovute a riscaldamento localizzato.

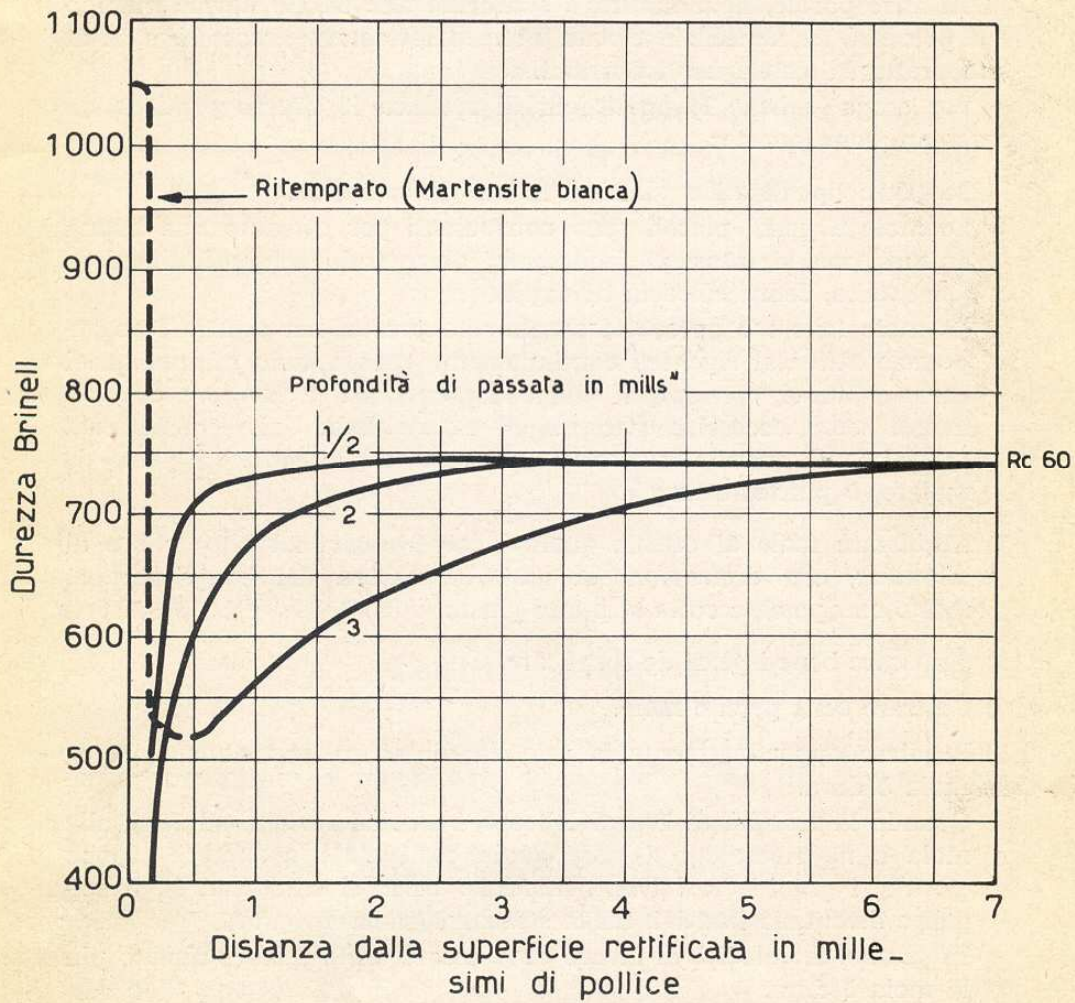
Fig. 14 — Curve di durezza ottenute su campioni appositamente bruciati con una mola troppo dura.  
(Da L. P. Tarasov, della Norton Company).

La fig. 14, tratta da una pubblicazione di L.P. Tarasov della Norton Company, mostra alcune curve di durezza ottenute su campioni appositamente bruciati con una mola troppo dura.

La profondità di addolcimento aumenta con l'aumentare della profondità di passata, che è data vicino ad ogni curva in millesimi di pollice. Con la maggiore profondità (tre millesimi di pollice) la temperatura superficiale dell'acciaio superò la temperatura di tempra e si formò uno strato di acciaio ritemperato, per una profondità di circa un decimillesimo di pollice, indicato dalla parte tratteggiata della curva.
